# 古い「低圧進相コンデンサ」からの火災にご注意を！

全国的に、古い「低圧進相コンデンサ」から火災が発生しています。

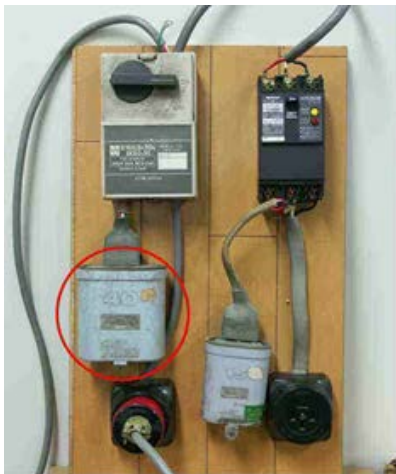
コンデンサ設置状況

- ◆ 保安装置が内蔵されていない旧型(昭和50年以前に製造したもの)のコンデンサは、安全のため取替えてください。
- ◆ 保安装置が内蔵しているタイプのものであっても、10年以上使用しているコンデンサは、定期的に点検し、異常があれば取替えてください。
- ◆ 業務用冷蔵庫等のように常時通電が必要なもの以外は、メインブレーカーを切り、進相コンデンサに電圧がかからないようにしましょう。
- ◆ コンデンサの容器に穴が開いて油漏れしているもの、異常に膨れているものなどはすぐに使用をやめて、電気工事専門店で点検を依頼してください。

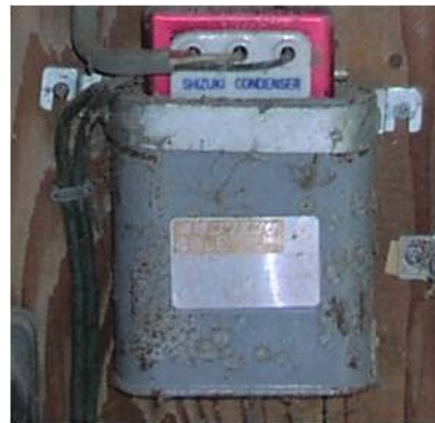
コンデンサ拡大写真
